Failure of airbags and three-point seat belts of motor vehicles, premium as well as top premium cars in multi-collision, exemplified by an accident outside the city of Idstein on Sept. 09, 01

Dr. -Ing. Giok Djien Go © 05.11.01

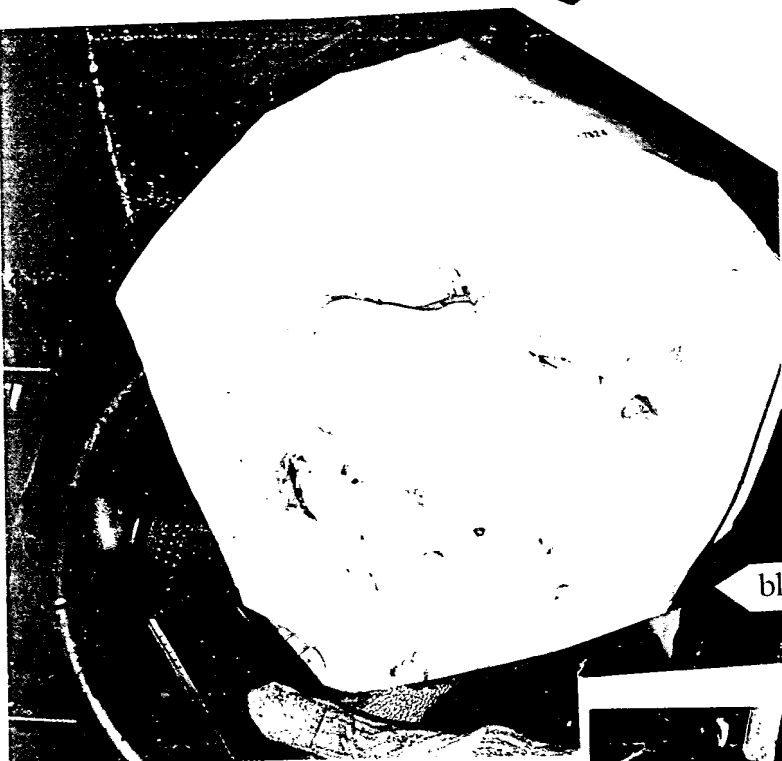
Great force of the deflated airbag fractures the head of the 34-year old female driver, whose knees are broken, and further intrudes her face plane into her skull. Horrible according to the Police Officer POK Kluthe

blood traces on the hull of airbag

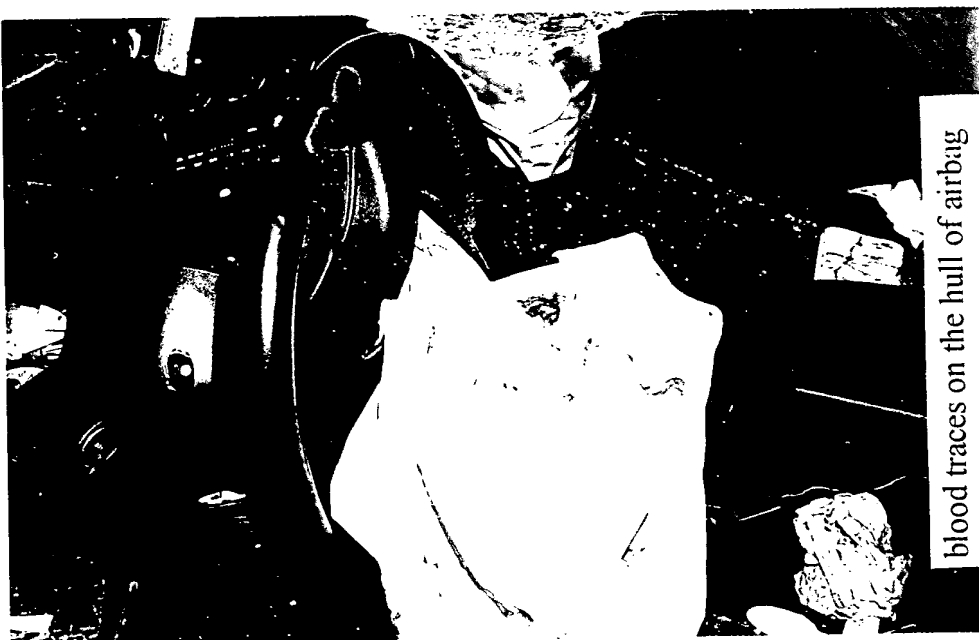
blood traces on the hull of airbag

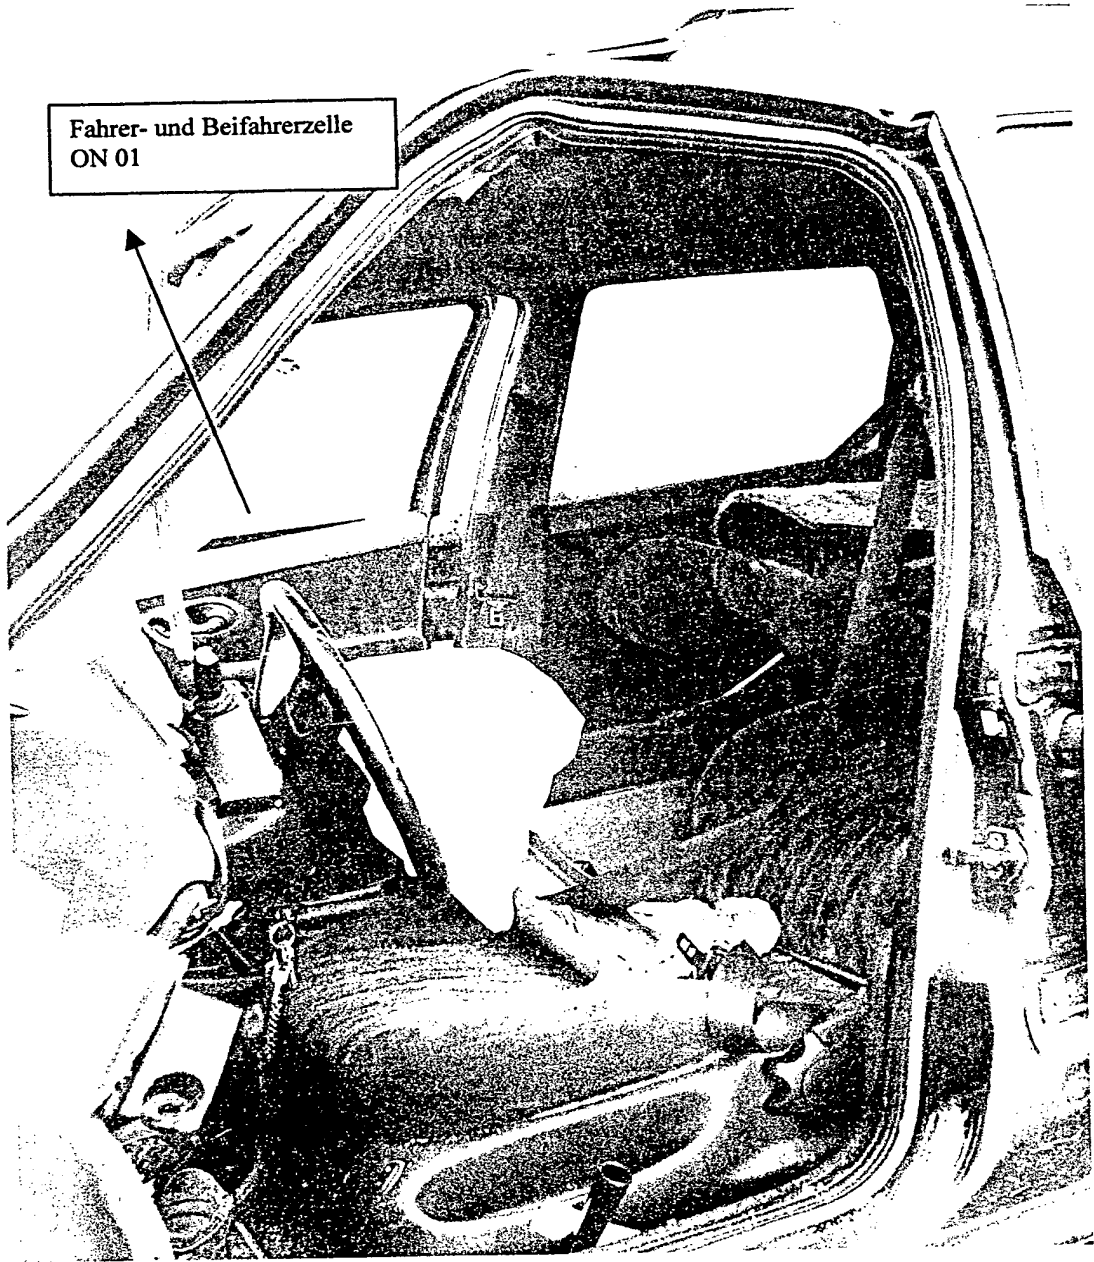
Fahrer- und Beifahrerzelle
ON 01
